車両チェックシート

管理番号 : 0438138

車名	初年度登録	型式	形状	車台番号
日野	令和6年02月	2KG-XZU655M	ドライバン	XZU655-0017715

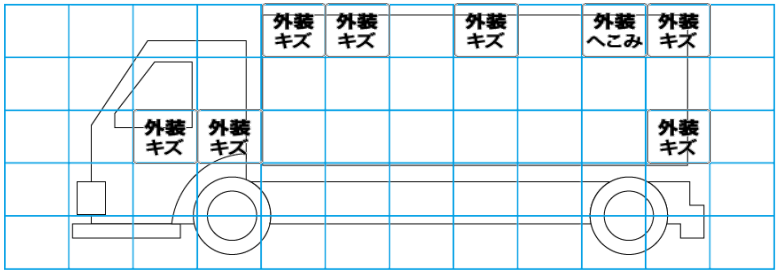
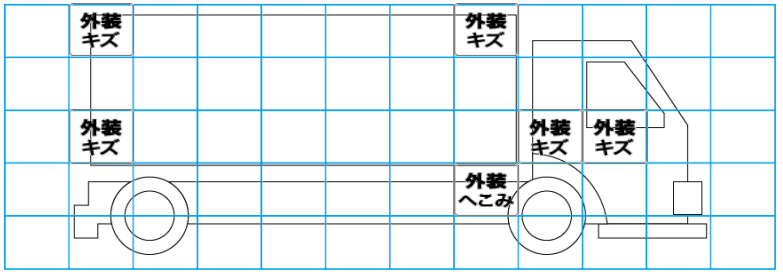
キャブコーション	フレーム番号	フレームのさび	飛石
有	確認済	無	無

外装キズ	外装へこみ	うき	曲がり	サビ	補修跡	割れ	庫内キズ	庫内へこみ	庫内穴あき	床汚れ
