車両チェックシート

管理番号：0438139

車名	初年度登録	型式	形状	車台番号
日野	令和6年02月	2DG-FR1AHC	冷凍バン	FR1AH-110380

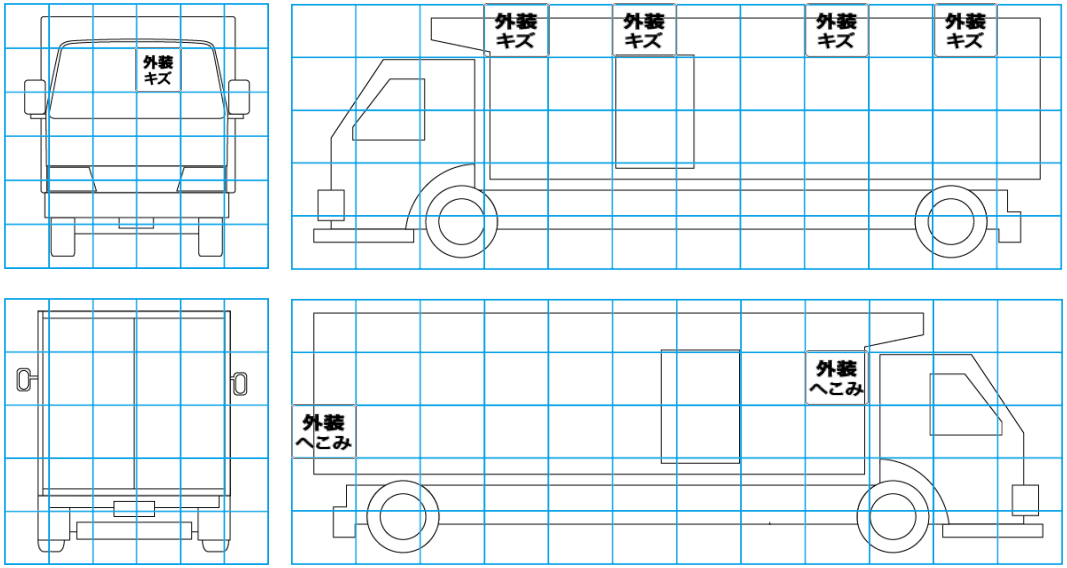
外装状態

キャブコーション	フレーム番号	フレームのさび	飛石
有	確認済	無	飛石有(リペア 可)
