# 車両チェックシート

管理番号：0438140

| 車名 | 初年度登録 | 型式 | 形状 | 車台番号 |
|---|---|---|---|---|
| 三菱ふそう | 令和5年04月 | 2RG-FEAV0 | ドライバン | FEAV0-601175 |

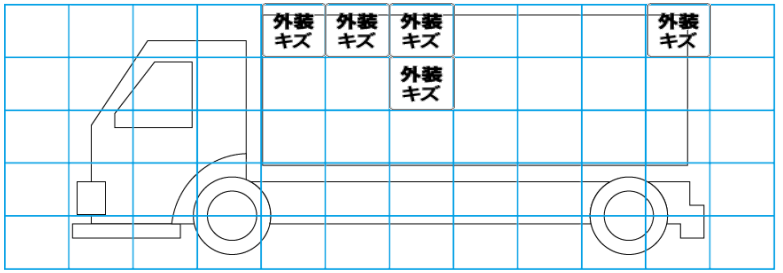
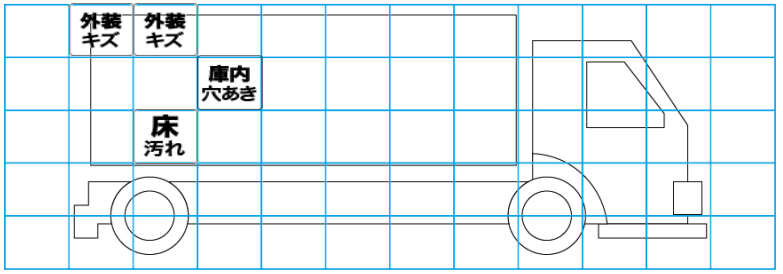
【外装】　【ボデー内】

| 外装キズ | 外装へこみ | うき | 曲がり | サビ | 補修跡 | 割れ | 庫内キズ | 庫内へこみ | 庫内穴あき | 床汚れ |
