車両チェックシート

管理番号 : 0438147

車両情報				
車名	初年度登録	型式	形状	車台番号
三菱ふそう	令和4年05月	2PG-FS74HZ	冷凍ウィング	FS74HZ-540772

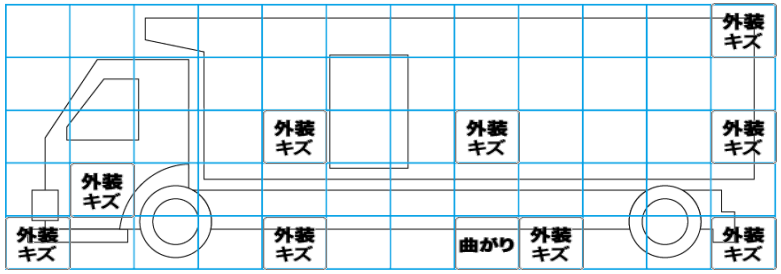
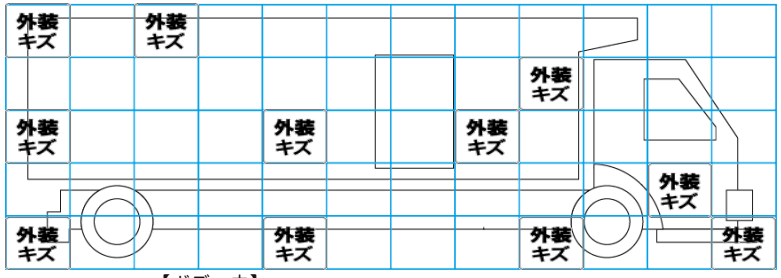
【外装】

外装キズ	外装へこみ	うき	曲がり	サビ	補修跡	割れ

【ボデー内】

庫内キズ	庫内へこみ	庫内穴あき	床汚れ

特記事項	キャブ内キズ・汚れ有。アイドリングストップ付き。インパネポケット欠品。フロントバンパー曲がり・凹み。 スマートキー1個。ドアキー2本。
記録簿	有（R5/2～R8/2）
