車両チェックシート

管理番号 : 0438148

車両情報				
車名	初年度登録	型式	形状	車台番号
日野	令和4年01月	2KG-FD2ABG	アルミ平	FD2AB-124994

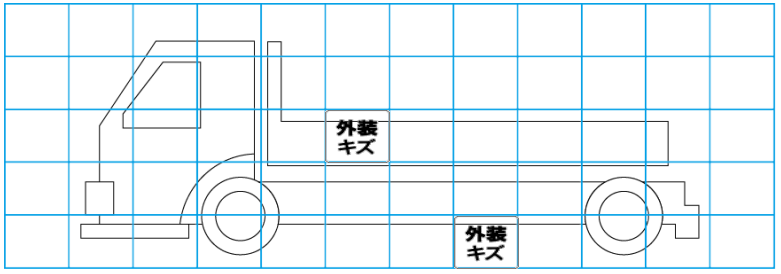
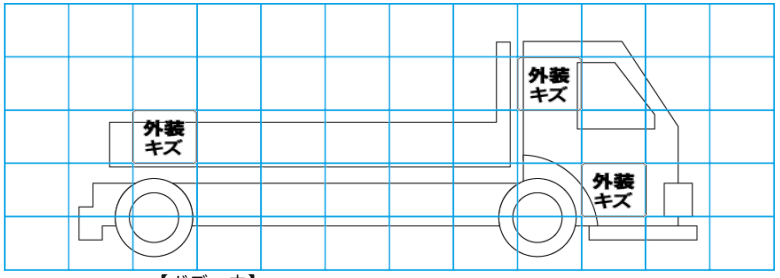
外装状態

キャブコーション	フレーム番号	フレームのさび	飛石
有	確認済	無	点傷有

外装キズ	外装へこみ	うき	曲がり	サビ	補修跡	割れ	庫内キズ	庫内へこみ	庫内穴あき	床汚れ
