# 車両チェックシート

管理番号 : 0438150

| 車名 | 初年度登録 | 型式 | 形状 | 車台番号 |
|---|---|---|---|---|
| 日野 | 令和3年06月 | 2KG-FD2ABG | 冷凍バン | FD2AB-123365 |

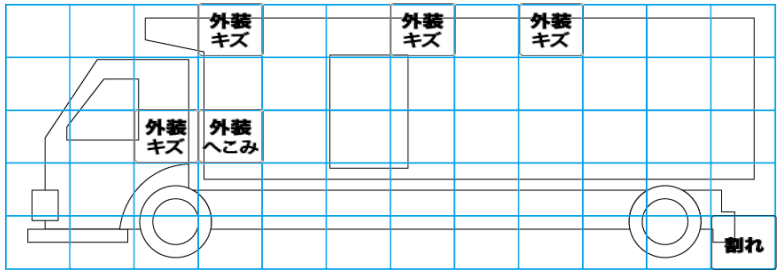
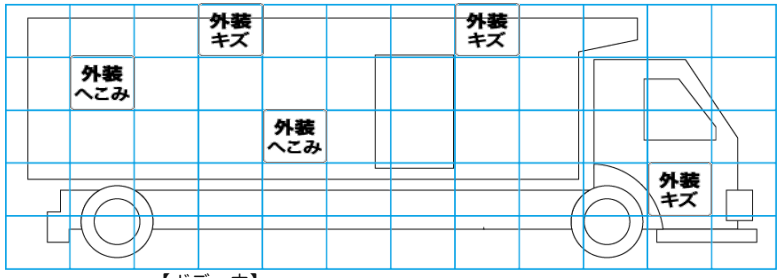
【外装】　【ボデー内】

| 外装キズ | 外装へこみ | うき | 曲がり | サビ | 補修跡 | 割れ | 庫内キズ | 庫内へこみ | 庫内穴あき | 床汚れ |
