車両チェックシート

管理番号：0438155

車名	初年度登録	型式	形状	車台番号
いすゞ	令和1年05月	2PG-CXZ77CT	ダンプ	CXZ77CT-7002158

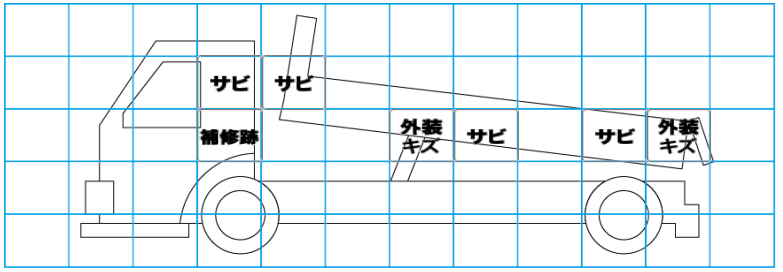
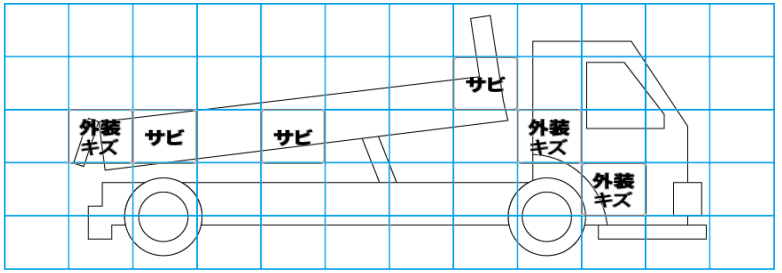
外装状態

キャブコーション	フレーム番号	フレームのさび	飛石
有	確認済	小	点傷有
