車両チェックシート

管理番号 : 0438158

車名	初年度登録	型式	形状	車台番号
三菱ふそう	平成29年08月	QPG-FS64VZ	アルミウィング	FS64VZ-525314

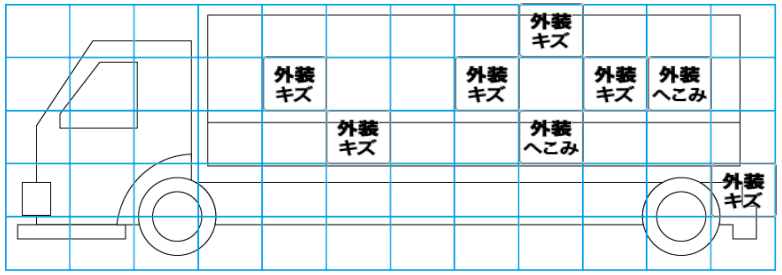
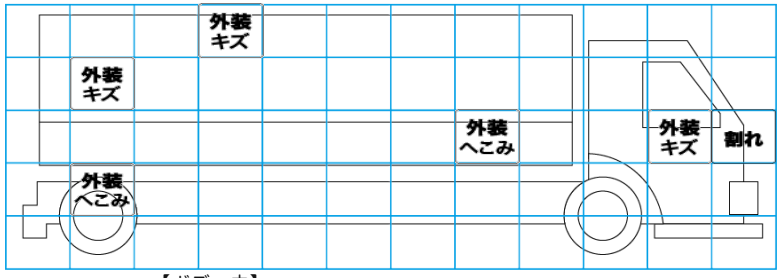
外装状態

キャブコーション	フレーム番号	フレームのさび	飛石
有	確認済	小	亀裂

外装キズ	外装へこみ	うき	曲がり	サビ	補修跡	割れ	庫内キズ	庫内へこみ	庫内穴あき	床汚れ
