車両チェックシート

管理番号：0438159

車名	初年度登録	型式	形状	車台番号
三菱ふそう	平成29年03月	QPG-FS64VZ	アルミウィング	FS64VZ-522092

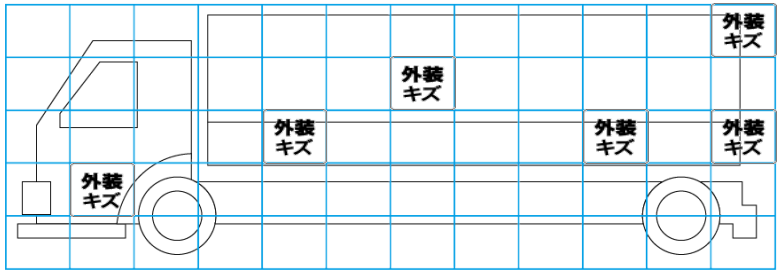
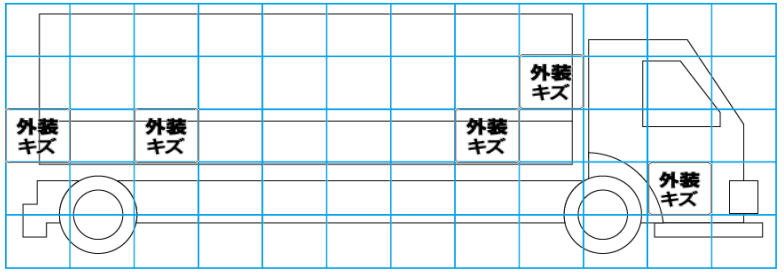
外装状態

キャブコーション	フレーム番号	フレームのさび	飛石
有	確認済	無	飛石有(リペア 可)

【外装】　【ボデー内】

外装キズ	外装へこみ	うき	曲がり	サビ	補修跡	割れ	庫内キズ	庫内へこみ	庫内穴あき	床汚れ
