車両チェックシート

管理番号：0438160

車両情報				
車名	初年度登録	型式	形状	車台番号
いすゞ	平成26年09月	SDG-FRS90S1	平ボディ	FRS90-7000383

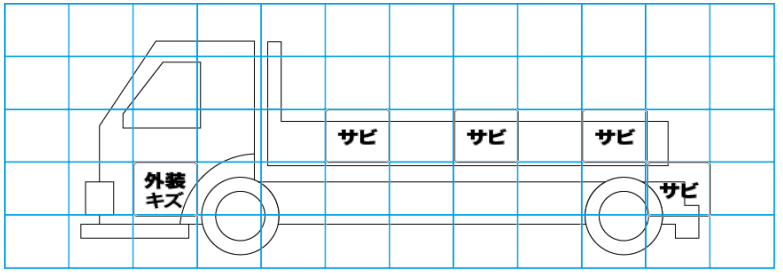
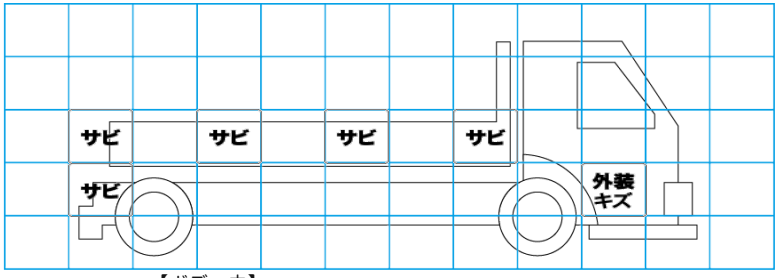
外装状態

キャブコーション	フレーム番号	フレームのさび	飛石
有	確認済	小	点傷有

外装キズ	外装へこみ	うき	曲がり	サビ	補修跡	割れ	庫内キズ	庫内へこみ	庫内穴あき	床汚れ
