車両チェックシート

管理番号 : 0438161

車両情報				
車名	初年度登録	型式	形状	車台番号
三菱ふそう	平成26年05月	QKG-FS50VZ	セルフローダー	FS50VZ-530263

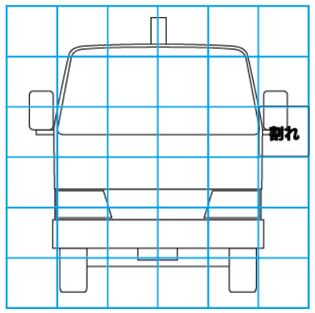
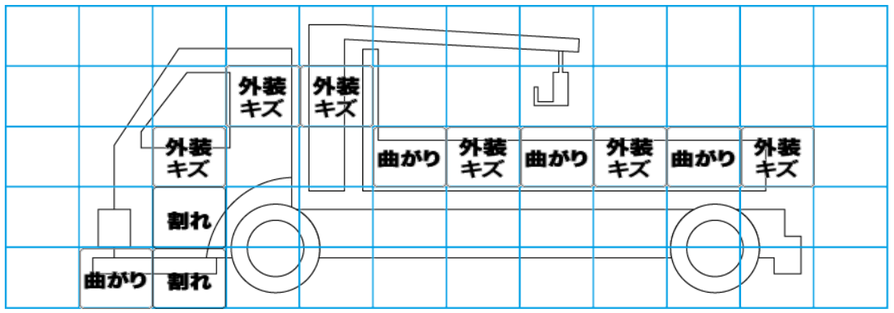
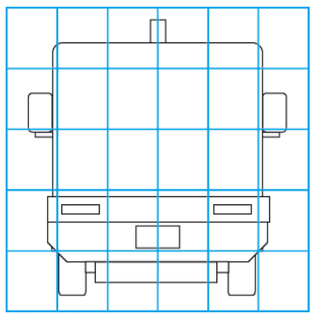
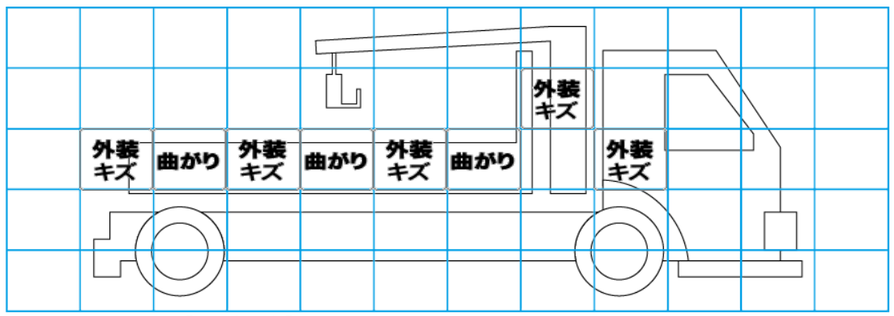
外装状態

特記事項　キャブ天井凹み　キャブ内 傷･汚れ 有り　エア漏れ有り　LEDマーカーランプ不灯部有り　作業灯不灯
エンジンキー5本（メインキー2本）　キーレスリモコン1個　燃料タンクキー2本

【備考】重機運搬車　煽り4方開※左右煽り曲がり有り　ロープフック13対　ロープ穴13対　床フック1対　スタンションポール3対　スタンションホール7対　ハイジャッキ　手動歩み板１ｾｯﾄ　床鉄板凹み　WHITE製ウインチ（SN 115138732／331747 101833-1／300110A9821BAAGM）

キャブコーション	フレーム番号	フレームのさび	飛石
有	確認済	小	点傷有
