UJ GROUP 車両チェックシート　管理番号：0537006

車名	初年度登録	型式	形状	車台番号
日野	平成30年12月	2KG-FC2ABA	冷凍バン	FC2AB-108809

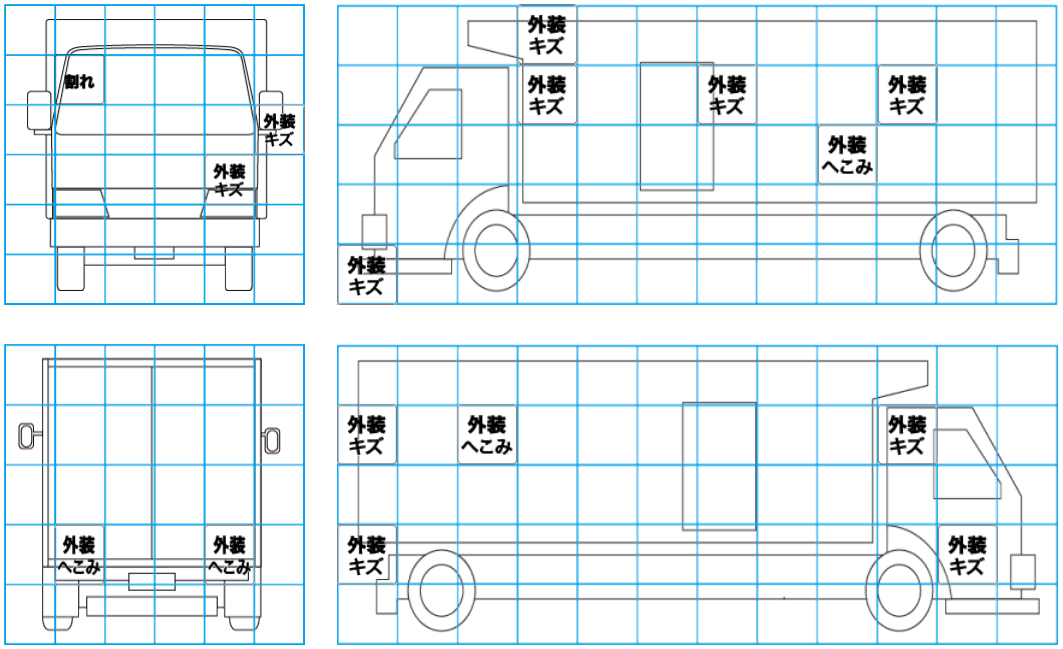
外装状態

キャブコーション	フレーム番号	フレームのさび	飛石
有	確認済	無	飛石有(リペア 不可)

外装キズ	外装へこみ	うき	曲がり	サビ	補修跡	割れ

庫内キズ	庫内へこみ	庫内穴あき	床汚れ
