日付：R07. 05/12

# UJ GROUP 車両チェックシート　管理番号：0537026

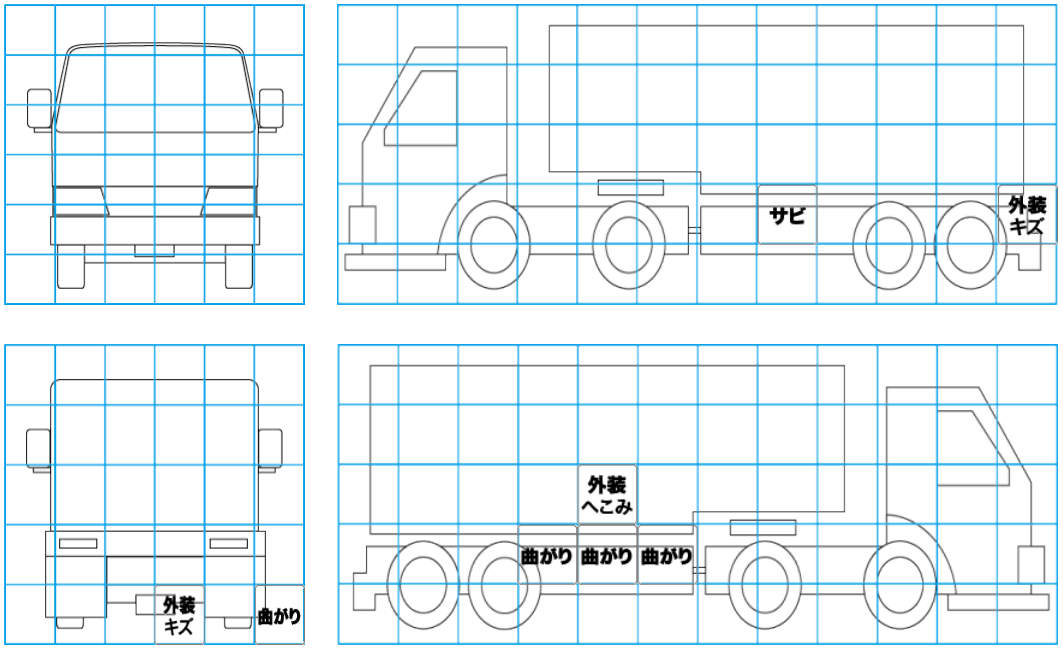
特記事項 右サイドガード曲がり

| キャブコーション | フレーム番号 | フレームのさび | 飛石 |
|---|---|---|---|
| 有 | 確認済 | 小 | |
