UJ GROUP 車両チェックシート　管理番号：0537051

車名	初年度登録	型式	形状	車台番号
いすゞ	平成28年9月	TKG-FRR90T2	冷凍バン	FRR90-7098970

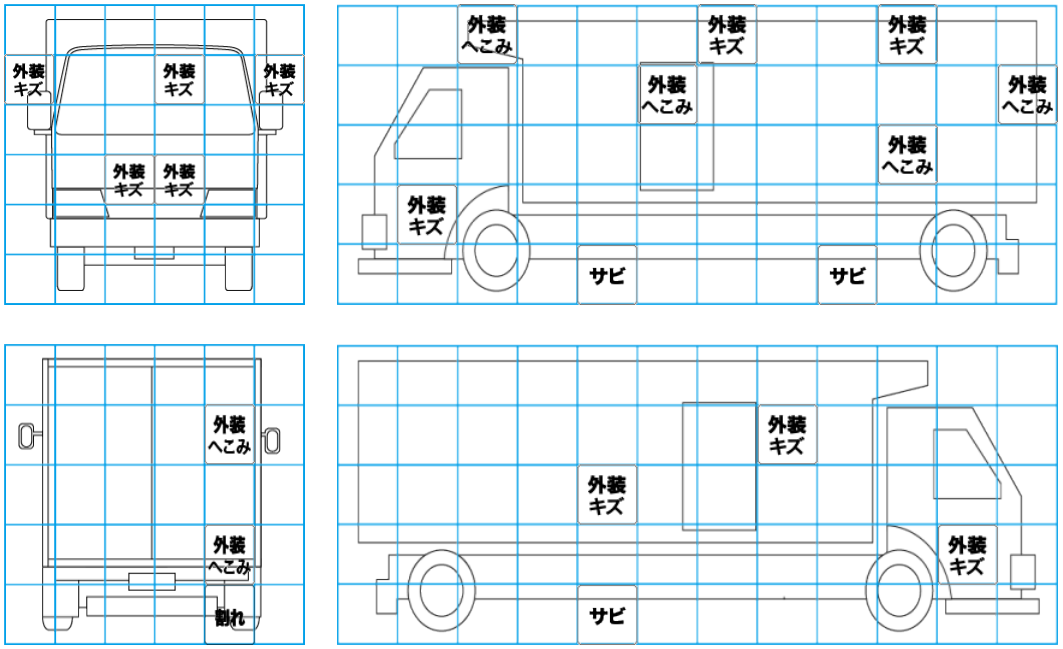
外装状態

キャブコーション	フレーム番号	フレームのさび	飛石
有	確認済	無	飛石有(リペア 可)

外装キズ	外装へこみ	うき	曲がり	サビ	補修跡	割れ	庫内キズ	庫内へこみ	庫内穴あき	床汚れ
