UJ GROUP 車両チェックシート　管理番号：0537120

車名	初年度登録	型式	形状	車台番号
いすゞ	令和 2年3月	2RG-NJR88A	平ボディ	NJR88-7003373

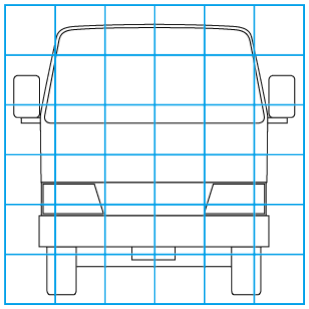
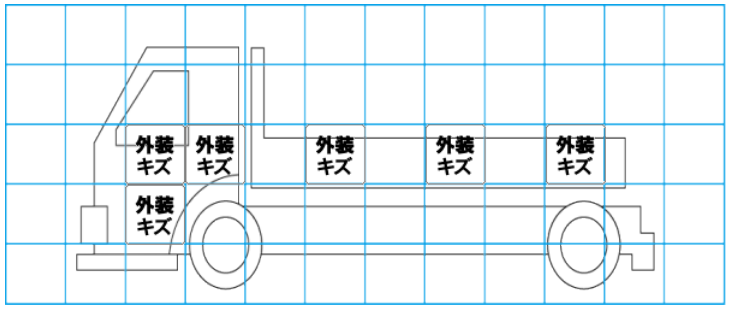
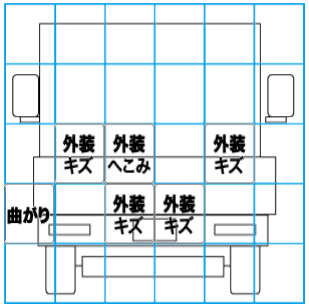
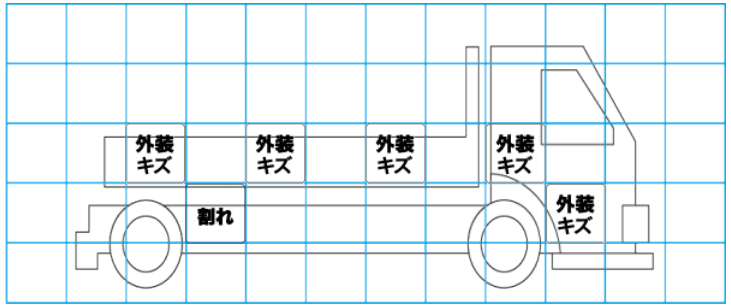
キャブコーション	フレーム番号	フレームのさび	飛石
有	確認済	無	点傷有

外装キズ	外装へこみ	うき	曲がり	サビ	補修跡	割れ	庫内キズ	庫内へこみ	庫内穴あき	床汚れ
