車両チェックシート

管理番号 : 0538007

車両情報				
車名	初年度登録	型式	形状	車台番号
UDトラックス	令和5年01月	2RG-CW5FL	アルミ平	JNCMC10D9PU077979

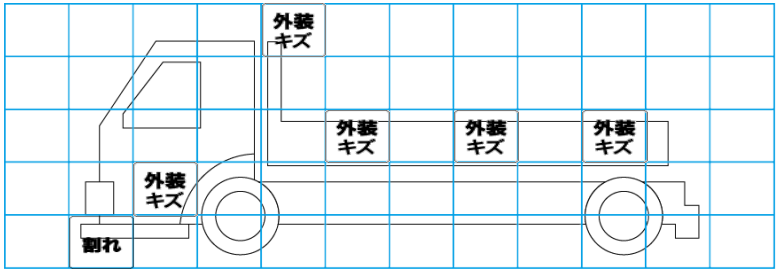
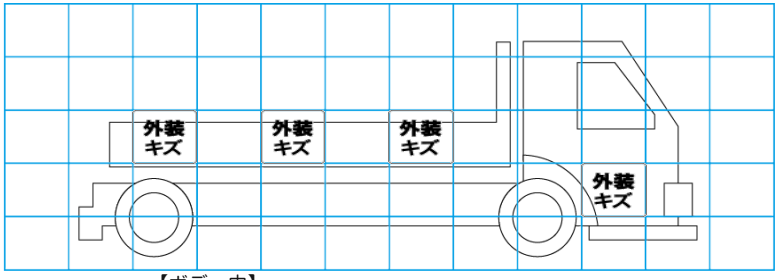
特記事項	キャブ内キズ・汚れ有。フロントバンパー左曲がり・カバー割れ。 エンジンキー1本。キーレスリモコン1個。燃料タンクキー1本（AdBlueタンクキーと併用）。
記録簿	有（R5/8）

【備考】丸カンフック7対。スタンション穴4対。作業灯2ヶ。アオリ穴あき割れ有り。
アオリロープ穴6対(割れ有)。前立てスタンション入れ、溶接割れ有り。リヤバンパー左カバー欠品。

キャブコーション	フレーム番号	フレームのさび	飛石
有	確認済	無	点傷有
