車両チェックシート

管理番号 : 0538008

車名	初年度登録	型式	形状	車台番号
日野	令和3年10月	2KG-FD2ABG	アルミウィング	FD2AB-126063

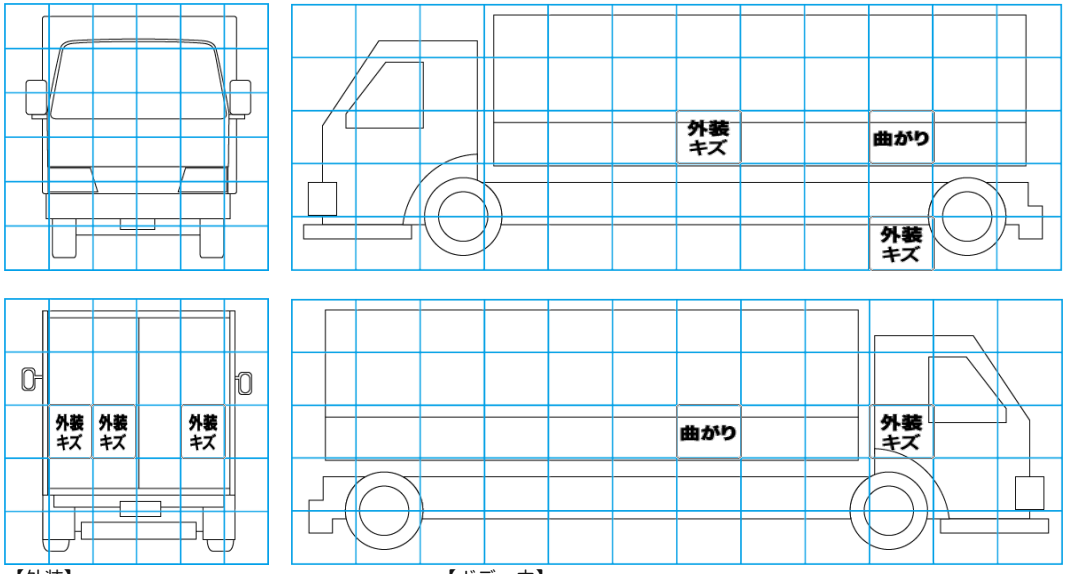
外装状態

【備考】煽り2方開※左右煽りロアレール下角曲がりあり　セイコーラック1対　ラッシングレール2段　鳥居型引出しフック5対　ＬＥＤ庫内灯3本

キャブコーション	フレーム番号	フレームのさび	飛石
有	確認済	無	点傷有
