車両チェックシート

管理番号：0538010

車名	初年度登録	型式	形状	車台番号
三菱ふそう	令和3年02月	2KG-FK65F	冷凍バン	FK65F-606442

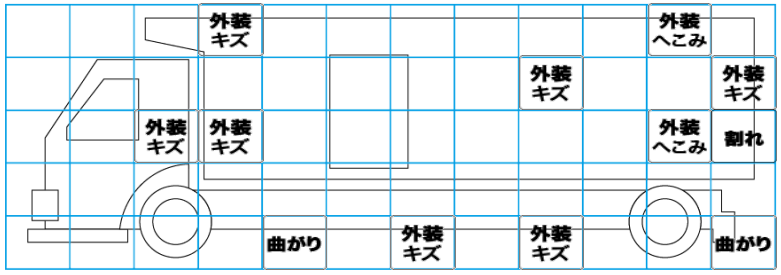
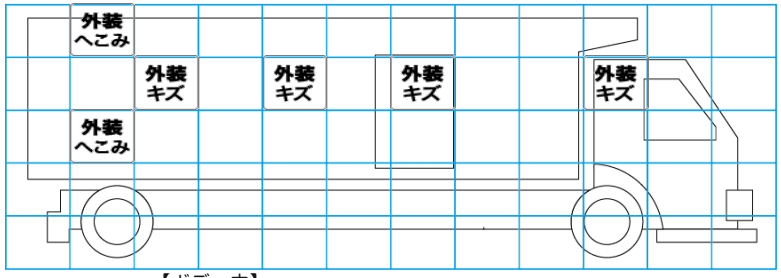
外装状態

キャブコーション	フレーム番号	フレームのさび	飛石
有	確認済	無	亀裂

外装キズ	外装へこみ	うき	曲がり	サビ	補修跡	割れ

庫内キズ	庫内へこみ	庫内穴あき	床汚れ
