車両チェックシート

管理番号 : 0538011

車名	初年度登録	型式	形状	車台番号
三菱ふそう	令和1年02月	2KG-FK64F	アルミウィング	FK64F-601363

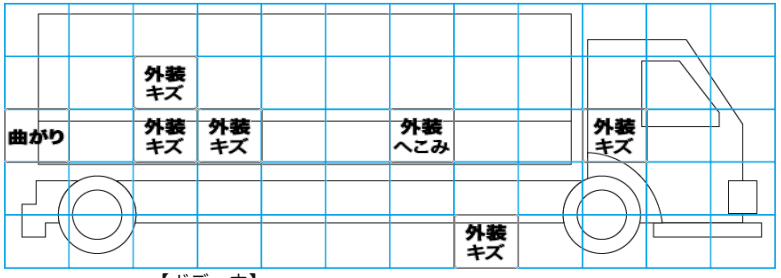
外装状態

キャブコーション	フレーム番号	フレームのさび	飛石
有	確認済	小	点傷有
