車両チェックシート

管理番号 : 0538014

車名	初年度登録	型式	形状	車台番号
トヨタ	平成29年03月	ABF-TRY230	ドライバン	TRY230-0127998

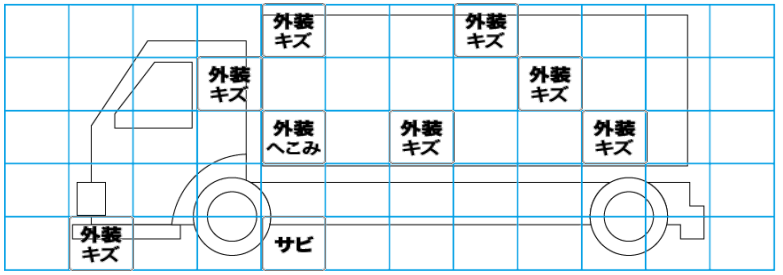
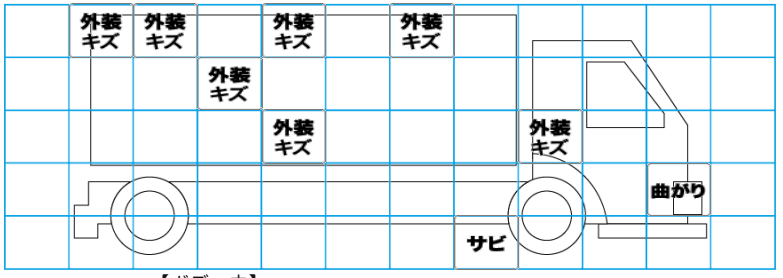
外装状態

キャブコーション	フレーム番号	フレームのさび	飛石
有	確認済	小	点傷有

外装キズ	外装へこみ	うき	曲がり	サビ	補修跡	割れ	庫内キズ	庫内へこみ	庫内穴あき	床汚れ
