# 車両チェックシート

管理番号 : 0538018

| 車名 | 初年度登録 | 型式 | 形状 | 車台番号 |
|---|---|---|---|---|
| 日野 | 令和3年06月 | 2KG-FD2ABG | 冷凍バン | FD2AB-123384 |

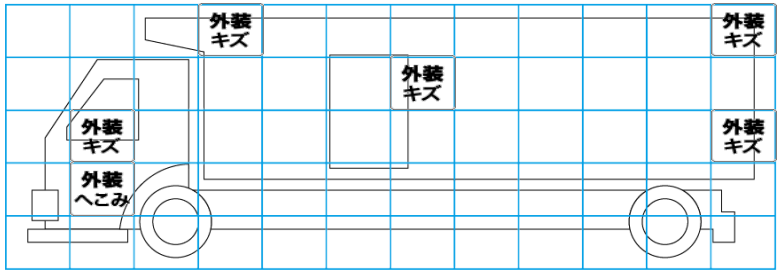
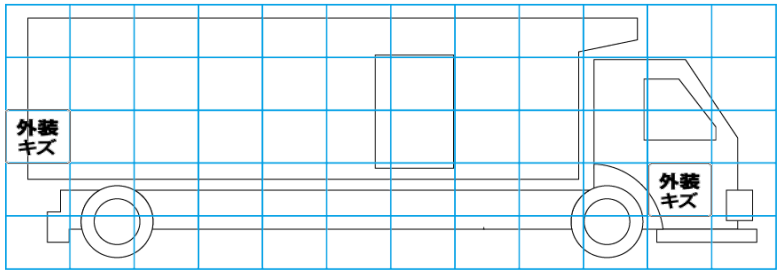
【外装】　【ボデー内】

| 外装キズ | 外装へこみ | うき | 曲がり | サビ | 補修跡 | 割れ | 庫内キズ | 庫内へこみ | 庫内穴あき | 床汚れ |

| 特記事項 | キャブ内キズ・汚れ有り。左ドアパネル凹み。エンジンキー3本（メインキー2本）。キーレスリモコン1個。燃料タンクキー1本。ボディキー2本。 |
