車両チェックシート

管理番号：0538019

車名	初年度登録	型式	形状	車台番号
三菱ふそう	令和3年04月	2KG-FK62F	アルミウィング	FK62F-606822

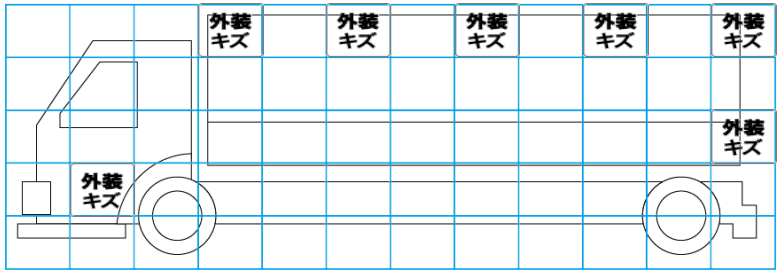
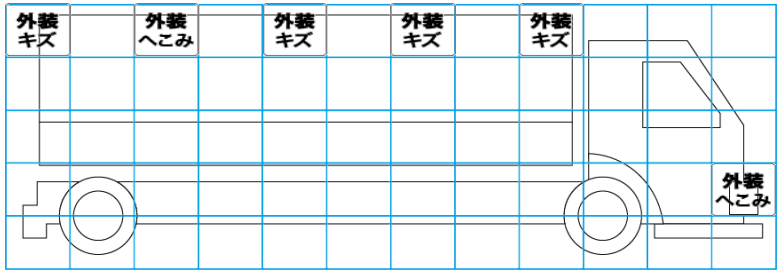
外装状態

キャブコーション	フレーム番号	フレームのさび	飛石
有	確認済	無	点傷有

外装キズ	外装へこみ	うき	曲がり	サビ	補修跡	割れ	庫内キズ	庫内へこみ	庫内穴あき	床汚れ
