車両チェックシート

管理番号：0538023

車名	初年度登録	型式	形状	車台番号
三菱ふそう	令和2年12月	2RG-FEA20	ドライバン	FEA20-580887

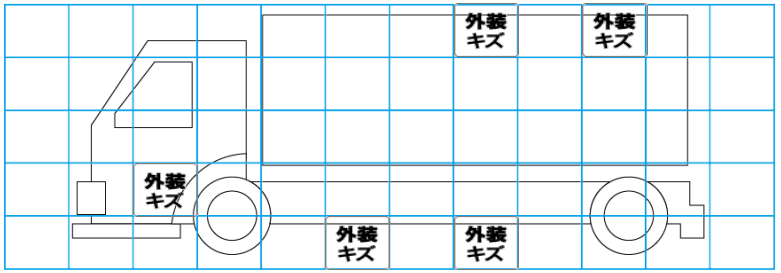
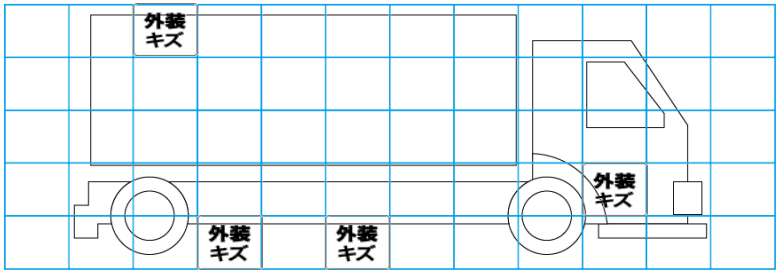
キャブコーション	フレーム番号	フレームのさび	飛石
有	確認済	小	点傷有

外装キズ	外装へこみ	うき	曲がり	サビ	補修跡	割れ	庫内キズ	庫内へこみ	庫内穴あき	床汚れ
