# 車両チェックシート

管理番号 : 0538026

| 車名 | 初年度登録 | 型式 | 形状 | 車台番号 |
|---|---|---|---|---|
| 日野 | 平成29年03月 | TKG-FD9JLAG | アルミウィング | FD9JLA-19495 |

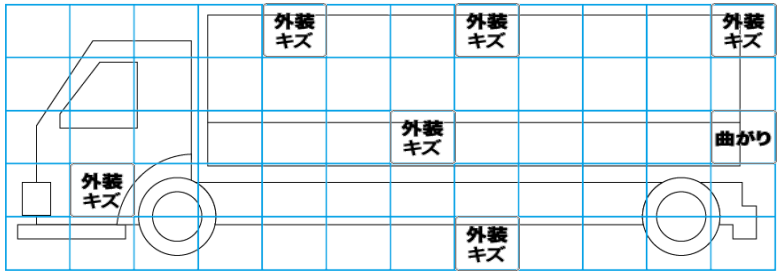
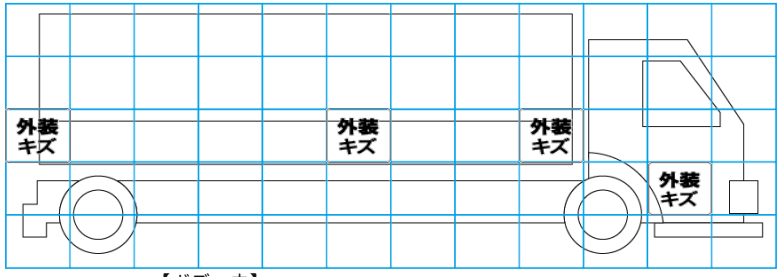
| キャブコーション | フレーム番号 | フレームのさび | 飛石 |
| 有 | 確認済 | 無 | 点傷有 |

| 外装キズ | 外装へこみ | うき | 曲がり | サビ | 補修跡 | 割れ | 庫内キズ | 庫内へこみ | 庫内穴あき | 床汚れ |
