車両チェックシート

管理番号：0538027

車名	初年度登録	型式	形状	車台番号
いすゞ	平成28年07月	QKG-EXD52AE	トラクタ	EXD52AE-7000712

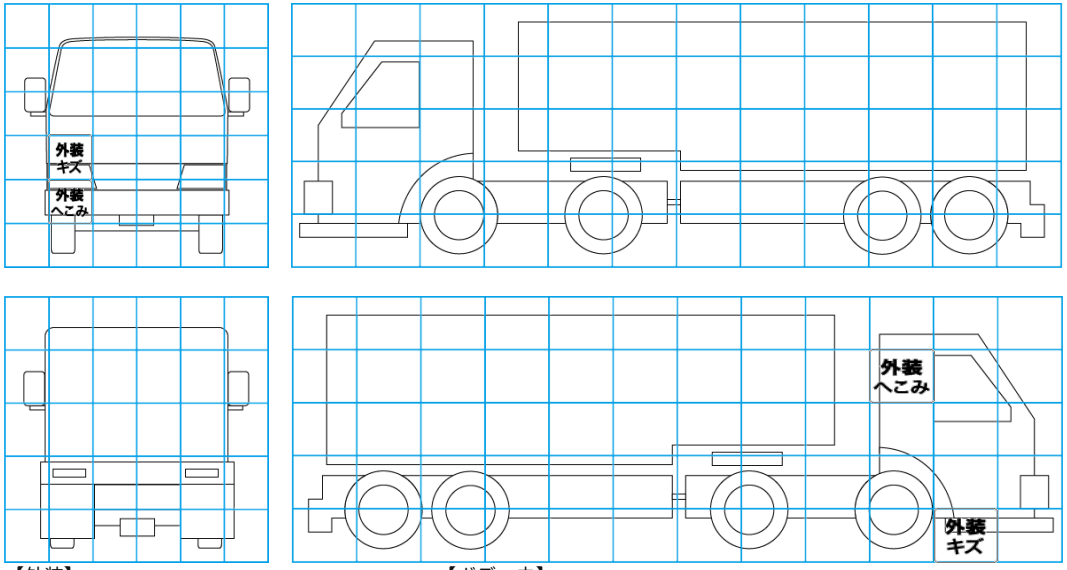
外装状態

キャブコーション	フレーム番号	フレームのさび	飛石
有	確認済	無	飛石有(リペア 可)
