車両チェックシート

管理番号：0538029

車名	初年度登録	型式	形状	車台番号
日野	平成26年09月	QPG-FW1EXEJ	冷凍バン	FW1EXE-10395

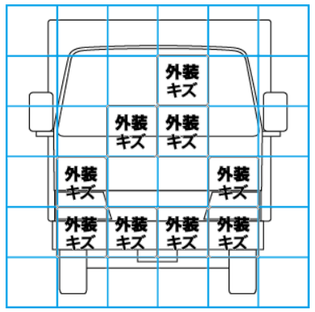
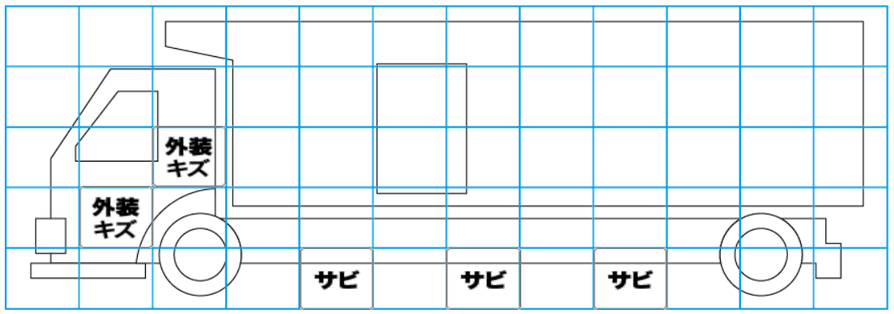
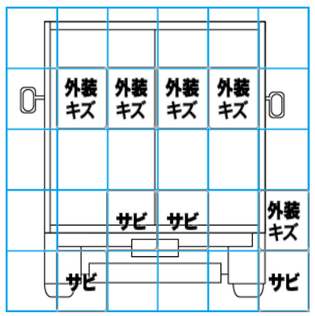
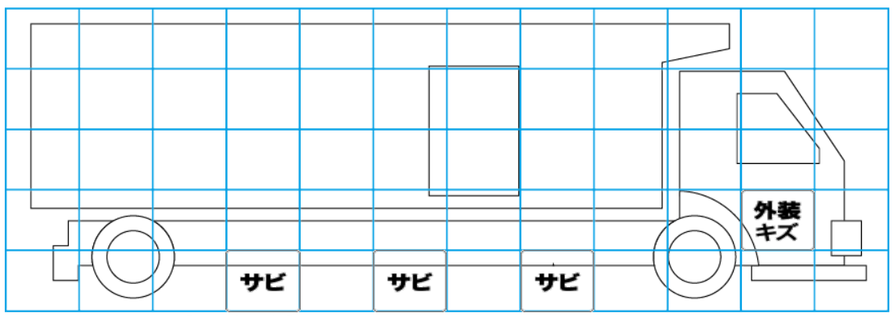
外装状態

キャブコーション	フレーム番号	フレームのさび	飛石
有	確認済	小	飛石有(リペア可)

外装キズ	外装へこみ	うき	曲がり	サビ	補修跡	割れ	庫内キズ	庫内へこみ	庫内穴あき	床汚れ
