車両チェックシート

管理番号：0538030

車名	初年度登録	型式	形状	車台番号
日野	平成12年11月	KK-RR1JJEA	送迎バス	RR1JJE-40215

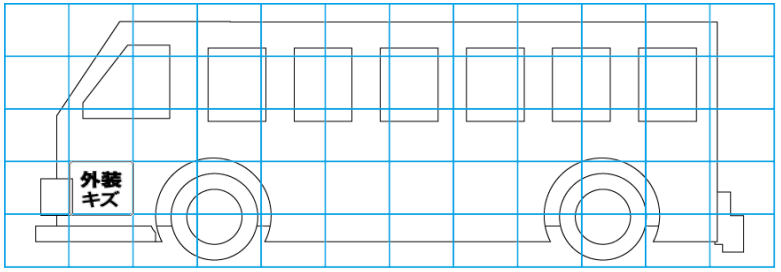
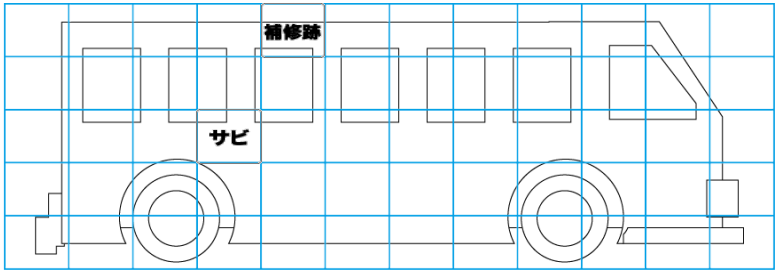
外装状態

【備考】46席（補助席8）。モケットシート（破れ有り）。室内灯4ケ【1ケ不灯】。外装右側面ルーフ補修跡有り。

キャブコーション	フレーム番号	フレームのさび	飛石
有	確認済	無	点傷有
