車両チェックシート

管理番号 : 0538031

車名	初年度登録	型式	形状	車台番号
いすゞ	令和3年03月	2RG-NLR88AR	アルミ平	NLR88-7006813

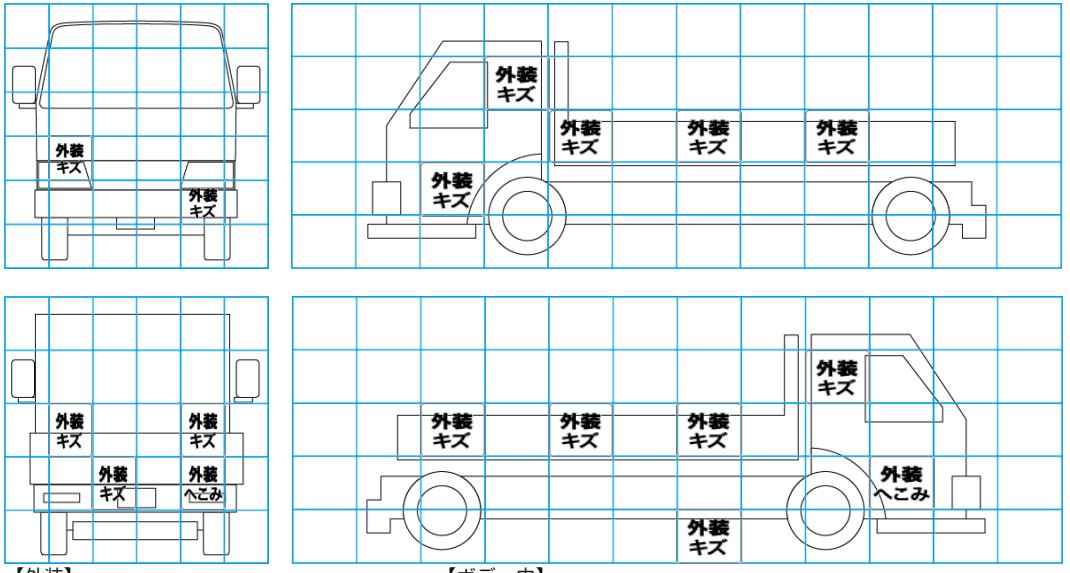
外装状態

キャブコーション	フレーム番号	フレームのさび	飛石
有	確認済	無	点傷有
