車両チェックシート

管理番号：0538032

車名	初年度登録	型式	形状	車台番号
いすゞ	平成30年12月	2PG-FRR90T2	冷凍バン	FRR90-7135756

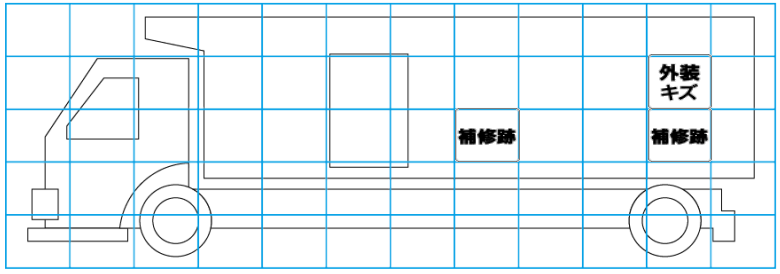
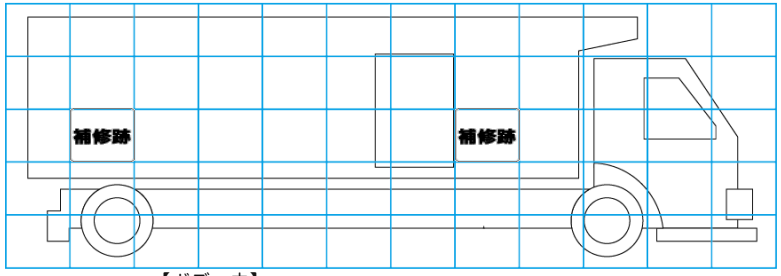
外装状態

キャブコーション	フレーム番号	フレームのさび	飛石
有	確認済	無	点傷有

外装キズ	外装へこみ	うき	曲がり	サビ	補修跡	割れ	庫内キズ	庫内へこみ	庫内穴あき	床汚れ
