車両チェックシート

管理番号 : 0538033

車名	初年度登録	型式	形状	車台番号
日野	平成29年02月	TKG-XZU620T	スライドダンプ	XZU620-0011719

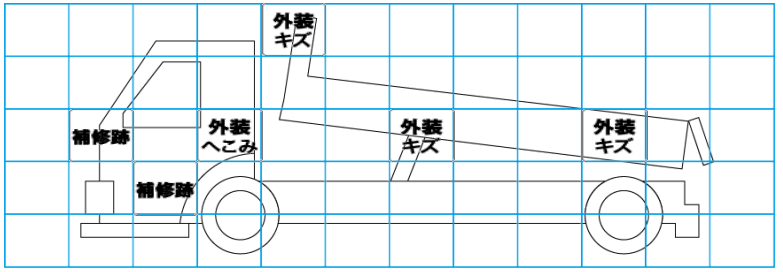
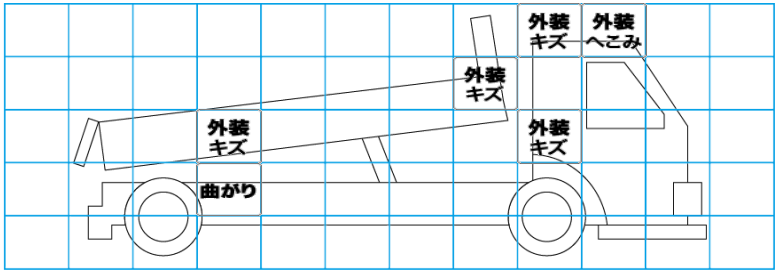
外装状態

特記事項	エンジンキー3本(メイン2)。室内汚れ。キャブルーフ凹み、キズ。左ドア、コーナーパネル補修塗装。キャブ、ボディ汚れ付着。 ※R6/11走行距離:81,439km時クラッチOH(記録簿有)
記録簿	有（H29/5～R7/5）

【備考】スライドダンプ。3方開。コボレーン。ロープフック左右4対。右側スコップ掛け。車内ダンプリモコン。スライドラジコン。荷台キズ汚れ有り。
