車両チェックシート

管理番号：0538034

車名	初年度登録	型式	形状	車台番号
三菱ふそう	令和7年04月	2PG-FS84HZ	アルミウィング	FS84HZ-500456

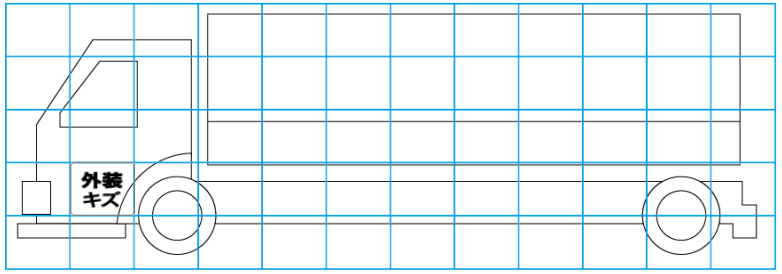
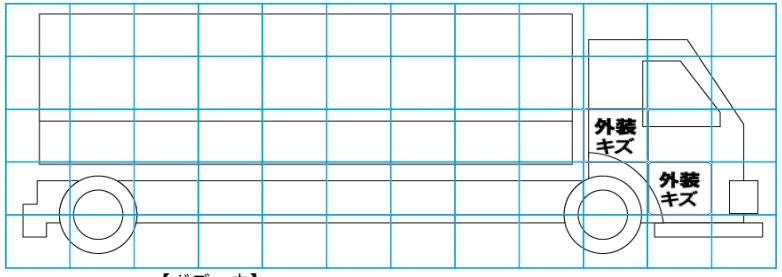
外装状態

キャブコーション	フレーム番号	フレームのさび	飛石
有	確認済	無	点傷有

外装キズ	外装へこみ	うき	曲がり	サビ	補修跡	割れ	庫内キズ	庫内へこみ	庫内穴あき	床汚れ
