車両チェックシート

管理番号 : 0538035

車名	初年度登録	型式	形状	車台番号
三菱ふそう	令和7年04月	2PG-FS84HZ	アルミウィング	FS84HZ-500462

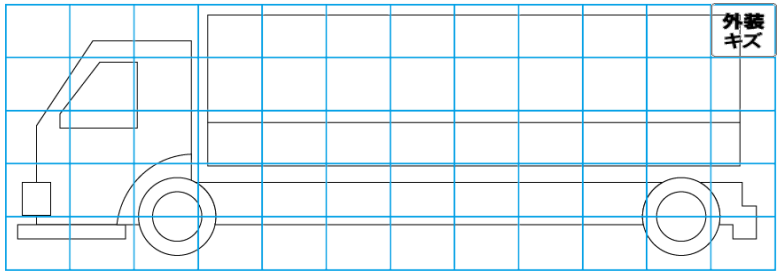
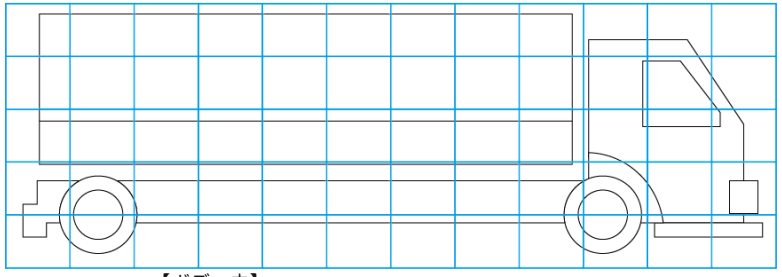
外装状態

キャブコーション	フレーム番号	フレームのさび	飛石
有	確認済	無	飛石有(リペア 可)

外装キズ	外装へこみ	うき	曲がり	サビ	補修跡	割れ	庫内キズ	庫内へこみ	庫内穴あき	床汚れ
