# 車両チェックシート

管理番号 : 0538038

| 車名 | 初年度登録 | 型式 | 形状 | 車台番号 |
|---|---|---|---|---|
| 三菱ふそう | 令和6年04月 | 2PG-FS74HZ | アルミウィング | FS74HZ-548130 |

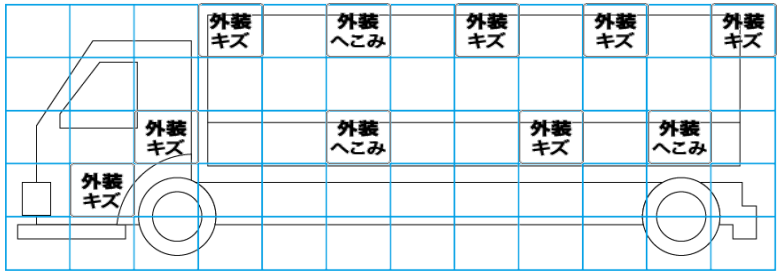
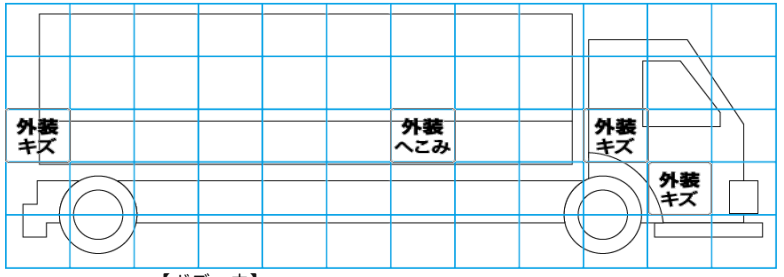
| キャブコーション | フレーム番号 | フレームのさび | 飛石 |
|---|---|---|---|
| 有 | 確認済 | 無 | 飛石有(リペア 可) |

| 外装キズ | 外装へこみ | うき | 曲がり | サビ | 補修跡 | 割れ | 庫内キズ | 庫内へこみ | 庫内穴あき | 床汚れ |
