車両チェックシート

管理番号：0538042

車名	初年度登録	型式	形状	車台番号
日野	令和4年03月	2KG-FD2ABG	冷凍バン	FD2AB-127882

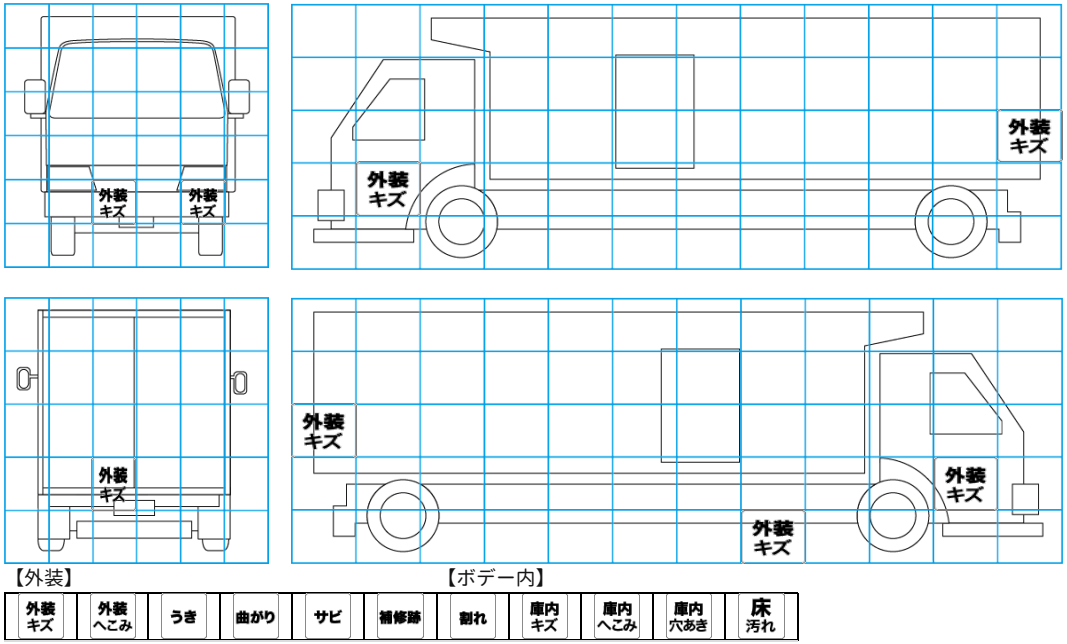
外装状態

キャブコーション	フレーム番号	フレームのさび	飛石
有	確認済	無	点傷有
