車両チェックシート

管理番号 : 0538043

車名	初年度登録	型式	形状	車台番号
いすゞ	令和4年02月	2KG-CXZ77CT	ダンプ	CXZ77CT-7006819

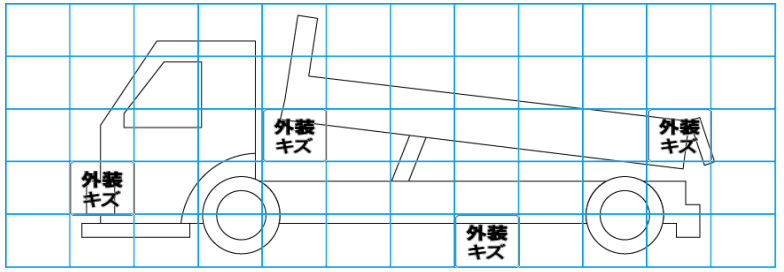
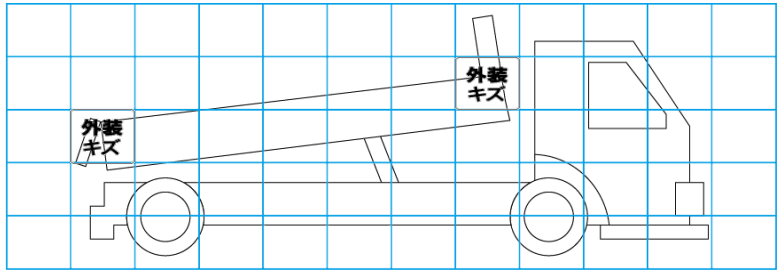
外装状態

特記事項	キャブ内キズ・汚れ。フロントバンパー左ヘコミ・左ライトベゼル外れ。 エンジンキー2本（メイン1本・内キーレス1本）燃料タンクキー1本、尿素タンクキー1本
記録簿	有（R8/4）

キャブコーション	フレーム番号	フレームのさび	飛石
有	確認済	無	点傷有
