車両チェックシート

管理番号 : 0538046

車名	初年度登録	型式	形状	車台番号
UDトラックス	平成30年10月	2PG-GK5AAB	トラクタ	JNCMB22A4JU028644

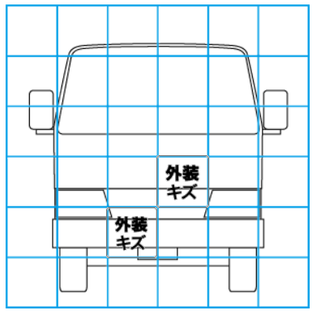
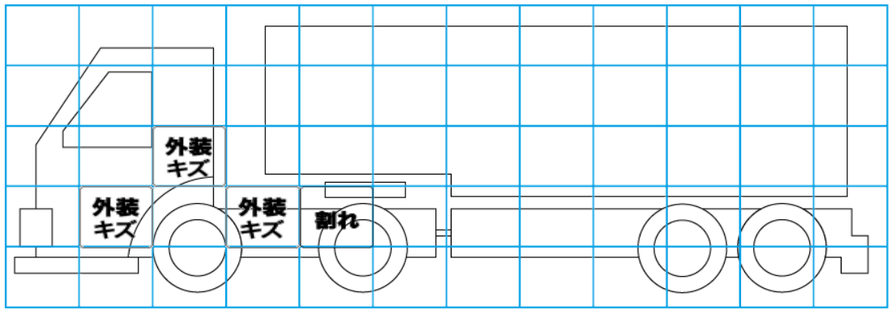
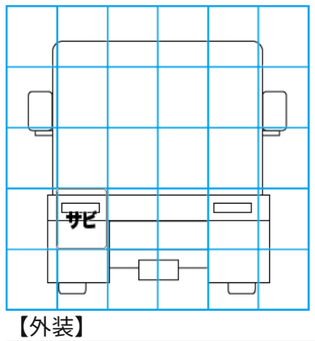
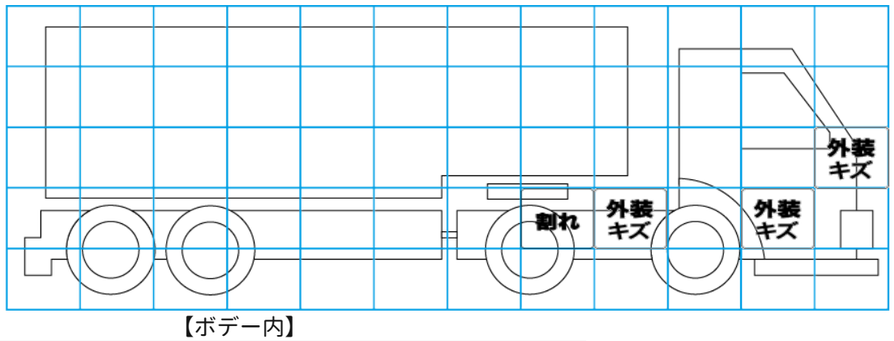
外装状態

特記事項　キャブ内汚れ・傷。インパネポケット欠品。蛍光灯レンズひび割れ。エンジンキー2本（メイン2本）。

【備考】第五輪荷重11500kg。キャパシティー13000kg。作業灯1ケ。リヤ左右フェンダー割れ。

キャブコーション	フレーム番号	フレームのさび	飛石
			飛石有(リペア 可)
