車両チェックシート

管理番号 : 0538051

車名	初年度登録	型式	形状	車台番号
三菱ふそう	平成27年05月	TKG-FEA50	塵芥車	FEA50-540596

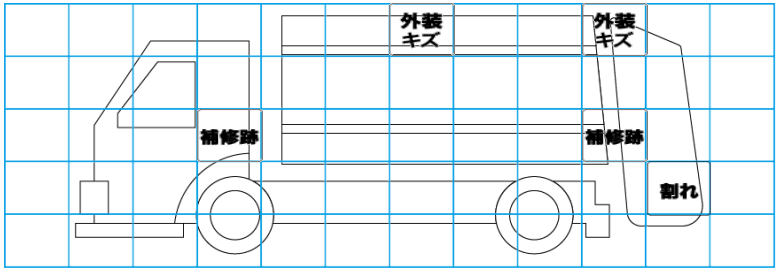
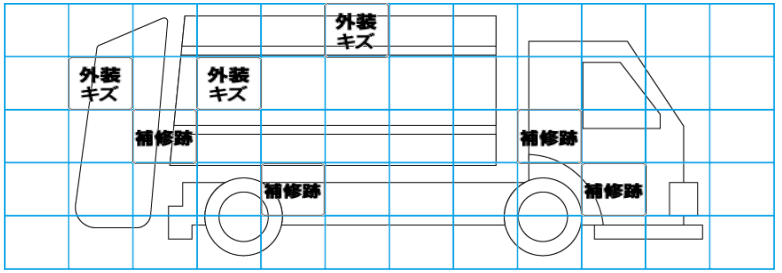
外装状態

キャブコーション	フレーム番号	フレームのさび	飛石
有	確認済	無	無

外装キズ	外装へこみ	うき	曲がり	サビ	補修跡	割れ	庫内キズ	庫内へこみ	庫内穴あき	床汚れ
