車両チェックシート

管理番号 : 0538058

車名	初年度登録	型式	形状	車台番号
日野	平成30年02月	TPG-XZU600M	ドライバン	XZU600-0018205

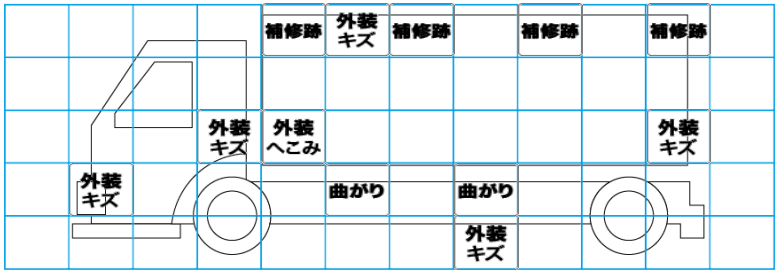
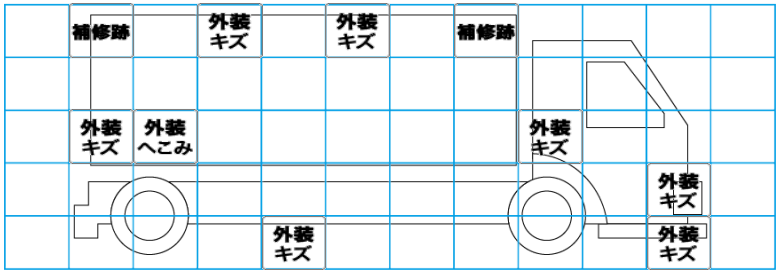
外装状態

特記事項	エンジンキー3本(メイン2)。ボデーキー3本。キャブルーフ凹み有り。サイドブレーキグリップ外れ。
記録簿	有（H30/4～R7/5）

【備考】左側スライド式サイドドア。ベンチレーター1対。ラッシングレール2段。LED庫内灯2ケ(前側不灯)。R観音90度ストッパー(ホルダー取り付け補修)。荷箱左側面上部及び右前後上部補修跡(雨漏り無し、上物型式に写真添付)。左側工具箱。

キャブコーション	フレーム番号	フレームのさび	飛石
有	確認済	無	点傷有
