車両チェックシート

管理番号 : 0538068

車両情報				
車名	初年度登録	型式	形状	車台番号
三菱ふそう	令和5年11月	2PG-FU74HZ	冷凍バン	FU74HZ-545019

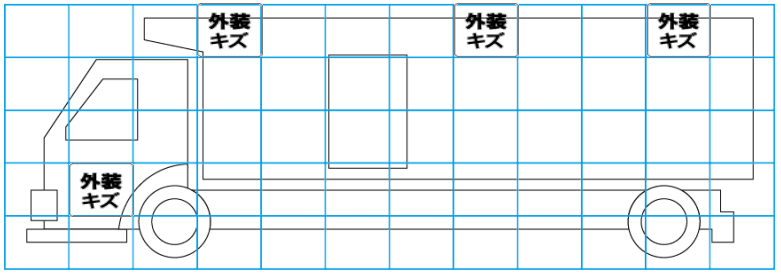
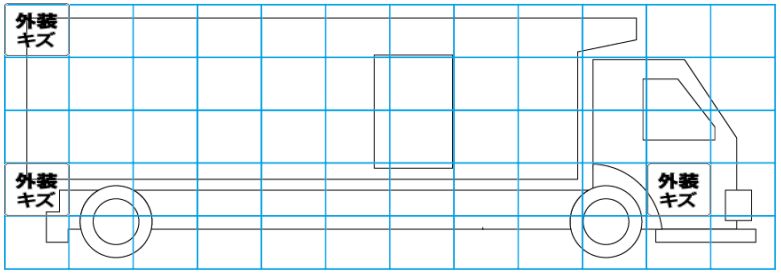
外装状態			
キャブコーション	フレーム番号	フレームのさび	飛石
有	確認済	無	点傷有

【備考】断熱リヤ75mm・サイド50mm。ジョロダーレール4列。ラッシングレール2段。
左右上部LED庫内灯。水抜き穴前1ヶ・後2ヶ。リヤバンパーコーナーカバー左右割れ。

外装キズ	外装へこみ	うき	曲がり	サビ	補修跡	割れ	庫内キズ	庫内へこみ	庫内穴あき	床汚れ

特記事項	キャブ内キズ・汚れ有。アイドリングストップ付き。アイドリング不安定。 スマートキー2個、燃料タンクキー4本、AdBlueタンクキー2本、ドアキー2本。
記録簿	有（R6/11、R7/11）
