車両チェックシート

管理番号：0538070

車名	初年度登録	型式	形状	車台番号
いすゞ	令和5年09月	2PG-CYJ77C	アルミウィング	CYJ77C-7026800

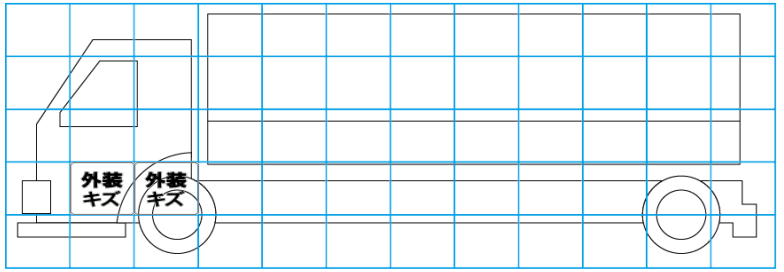
外装状態

キャブコーション	フレーム番号	フレームのさび	飛石
有	確認済	無	点傷有

外装キズ	外装へこみ	うき	曲がり	サビ	補修跡	割れ	庫内キズ	庫内へこみ	庫内穴あき	床汚れ
