車両チェックシート

管理番号：0538077

車名	初年度登録	型式	形状	車台番号
三菱ふそう	令和4年04月	2PG-FP74HDR	トラクタ	FP74HD-530268

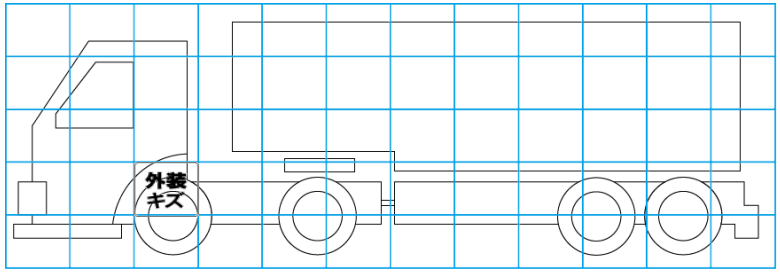
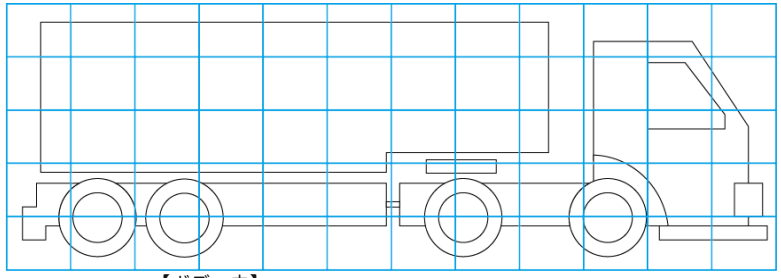
キャブコーション	フレーム番号	フレームのさび	飛石
有	確認済	小	点傷有

外装キズ	外装へこみ	うき	曲がり	サビ	補修跡	割れ	庫内キズ	庫内へこみ	庫内穴あき	床汚れ
