車両チェックシート

管理番号 : 0538079

車名	初年度登録	型式	形状	車台番号
日野	令和3年01月	2PG-FD2ABG	アルミウィング	FD2AB-121857

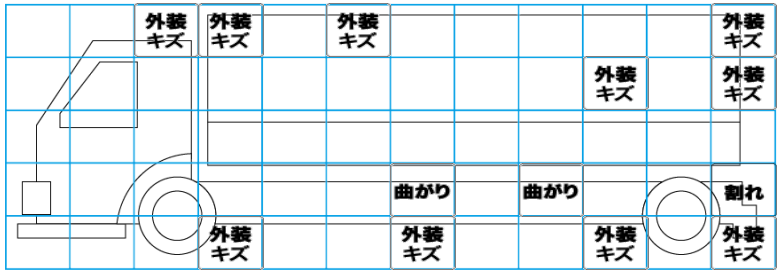
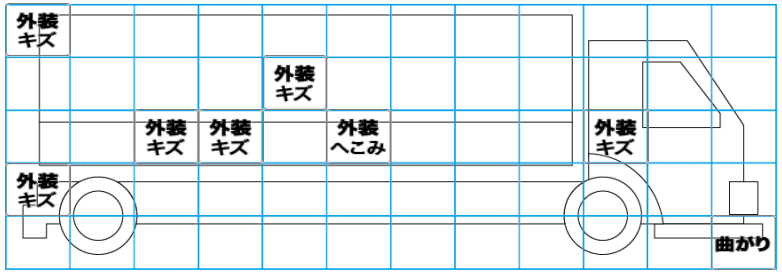
キャブコーション	フレーム番号	フレームのさび	飛石
有	確認済	小	飛石有(リペア 可)

外装キズ	外装へこみ	うき	曲がり	サビ	補修跡	割れ	庫内キズ	庫内へこみ	庫内穴あき	床汚れ
