車両チェックシート

管理番号 : 0538081

車名	初年度登録	型式	形状	車台番号
日野	令和2年05月	2RG-XZU710M	冷凍バン	XZU710-0030444

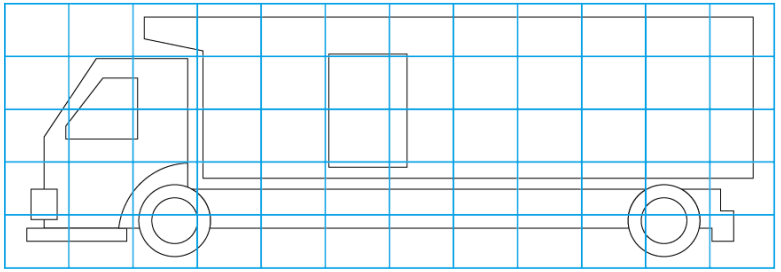
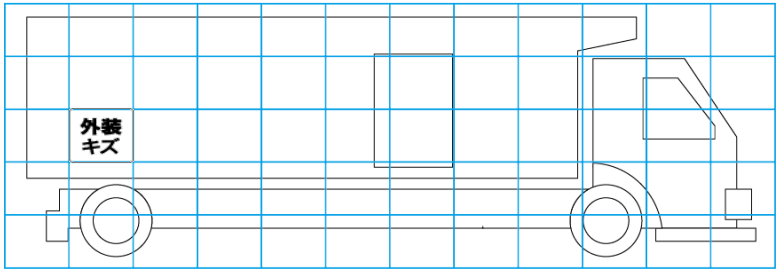
外装状態

【備考】断熱材：サイド・リヤ共に75mm。ラッシングレール2段。左サイド扉片開き式。庫内灯2ヶ。
水抜き穴前方1対。床凹み有り。内張り凹み割れ有り。リヤステップ曲がり。

キャブコーション	フレーム番号	フレームのさび	飛石
有	確認済	無	点傷有
