車両チェックシート

管理番号：0538082

車名	初年度登録	型式	形状	車台番号
三菱ふそう	令和2年03月	2PG-FEB50	ドライバン	FEB50-581556

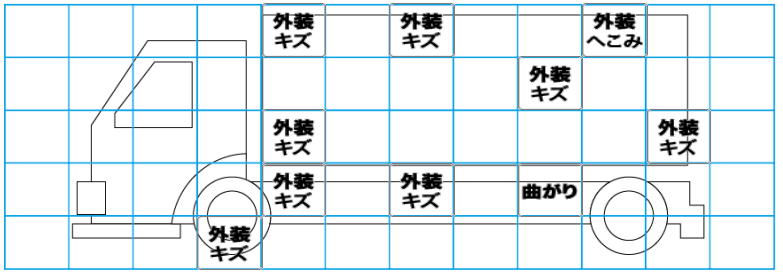
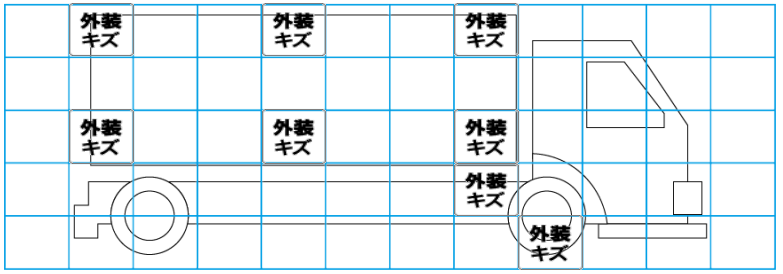
キャブコーション	フレーム番号	フレームのさび	飛石
有	確認済	無	飛石有(リペア 可)
