車両チェックシート

管理番号 : 0538083

車名	初年度登録	型式	形状	車台番号
UDトラックス	令和2年03月	2PG-CD5CA	アルミウィング	JNCMB02C4LU050121

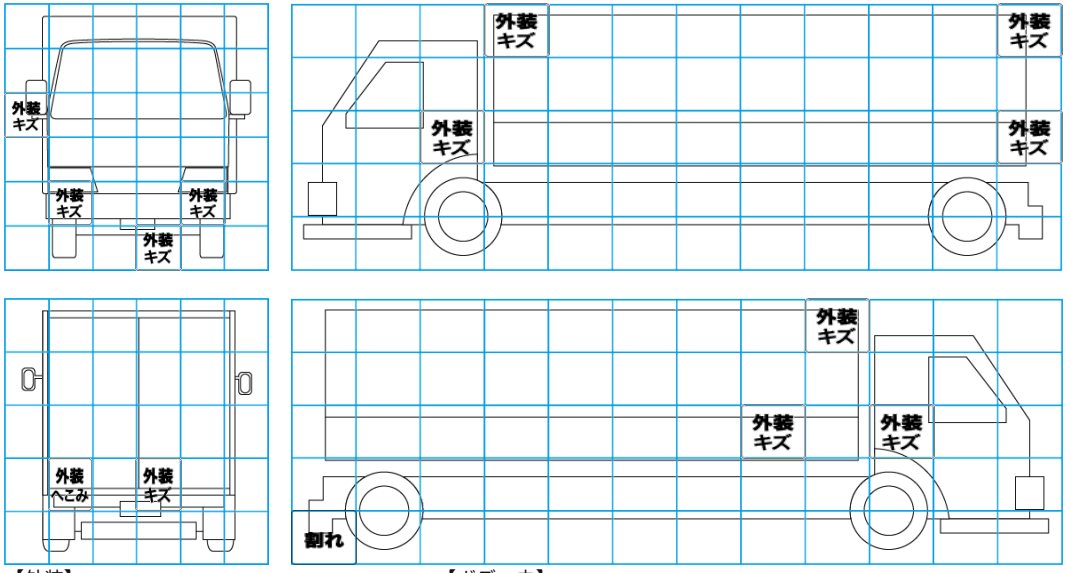
外装状態

キャブコーション	フレーム番号	フレームのさび	飛石
有	確認済	無	飛石有(リペア 不可)

外装キズ	外装へこみ	うき	曲がり	サビ	補修跡	割れ	庫内キズ	庫内へこみ	庫内穴あき	床汚れ
