車両チェックシート

管理番号：0538085

車名	初年度登録	型式	形状	車台番号
三菱ふそう	平成30年09月	2KG-FK61F	クレーン付平	FK61F-601286

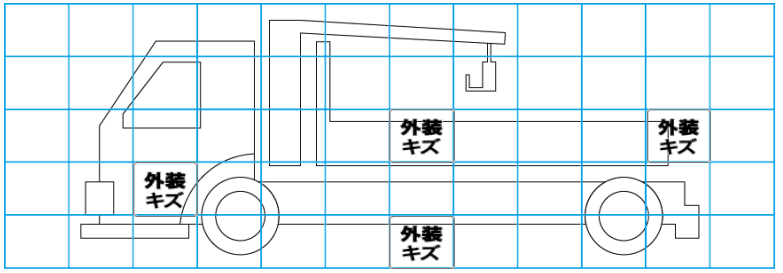
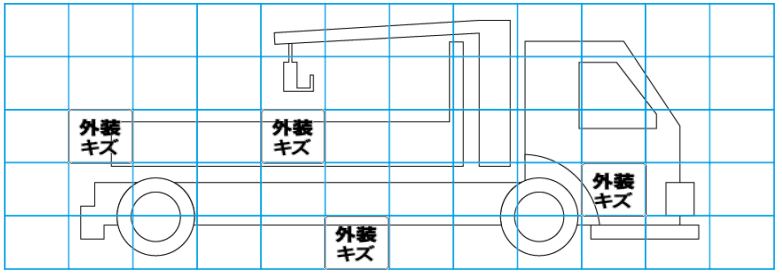
外装状態

キャブコーション	フレーム番号	フレームのさび	飛石
有	確認済	無	点傷有
