車両チェックシート

管理番号 : 0538086

車名	初年度登録	型式	形状	車台番号
日野	平成30年06月	QPG-SH1EDDG	トラクタ	SH1EDD-17027

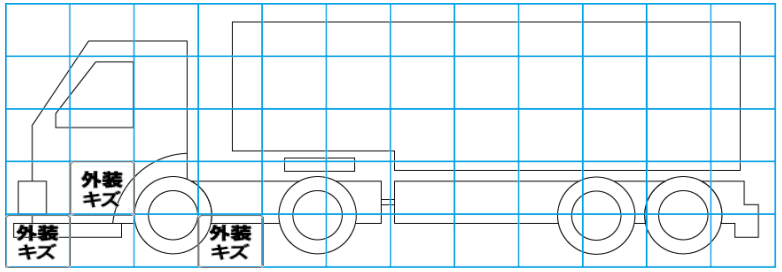
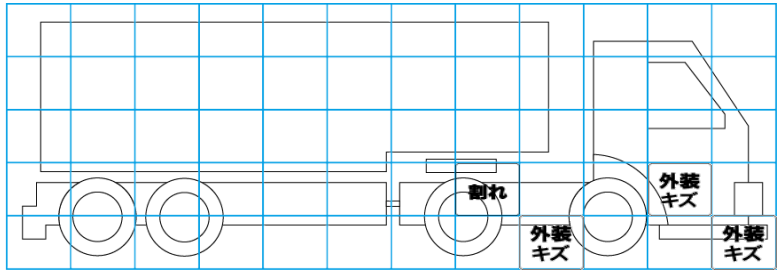
外装状態

【備考】第五輪荷重11,500kg。キャパシティー13,000kg。作業灯1ヶ。右リヤフェンダー割れ。

キャブコーション	フレーム番号	フレームのさび	飛石
有	確認済	無	点傷有
