車両チェックシート

管理番号：0538087

車名	初年度登録	型式	形状	車台番号
日野	平成30年06月	QPG-SH1EDDG	トラクタ	SH1EDD-17040

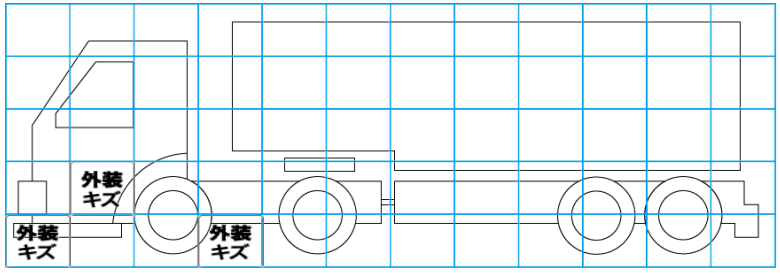
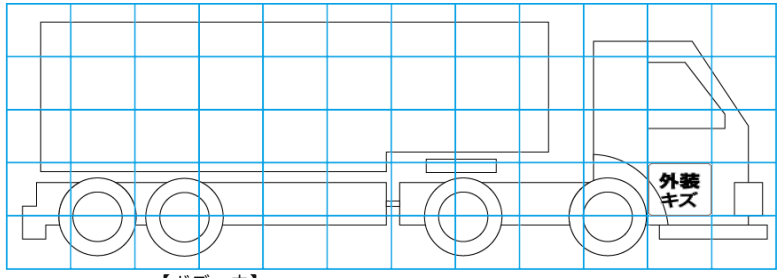
外装状態

特記事項	キャブ内キズ・汚れ有り。エンジンキー4本（メインキー2本）。
記録簿	無（）

キャブコーション	フレーム番号	フレームのさび	飛石
有	確認済	無	点傷有
