車両チェックシート

管理番号 : 0538088

車名	初年度登録	型式	形状	車台番号
いすゞ	平成29年04月	QKG-CYJ77B	冷凍ウィング	CYJ77B-7006612

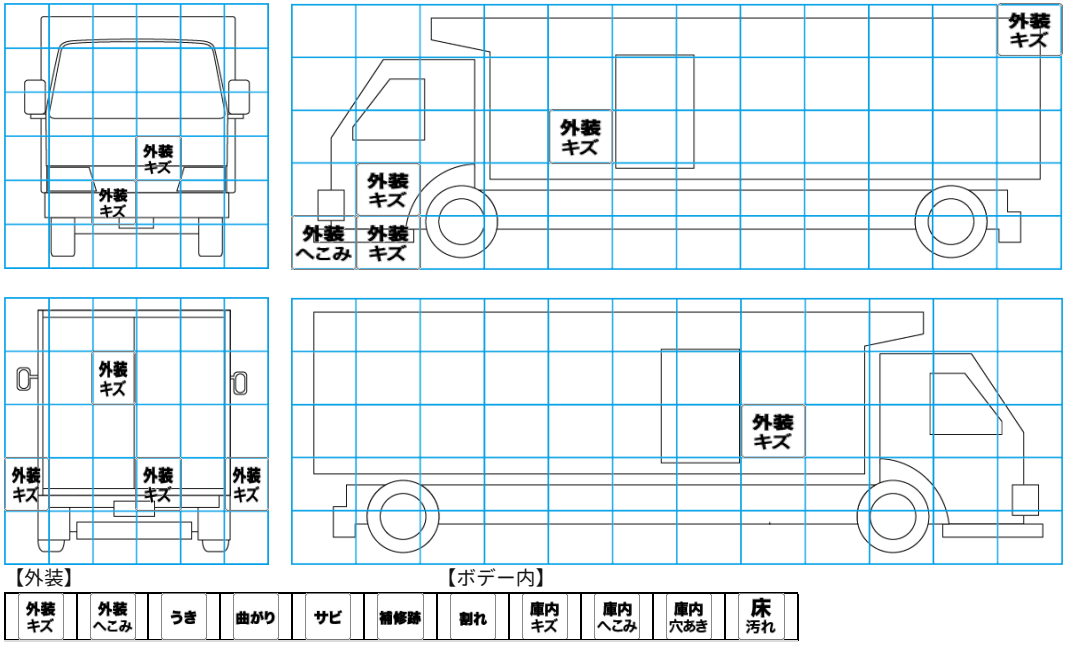
外装状態

特記事項　キャブ内キズ・汚れ有。インパネポケット欠品。フロントバンパー左キズ・凹み。
エンジンキー3本(メイン×2)。キーレスリモコン1個。ボディキー2本。

キャブコーション	フレーム番号	フレームのさび	飛石
有	確認済	無	点傷有

外装キズ	外装へこみ	うき	曲がり	サビ	補修跡	割れ

庫内キズ	庫内へこみ	庫内穴あき	床汚れ
