車両チェックシート

管理番号：0538090

車名	初年度登録	型式	形状	車台番号
日野	平成29年01月	TKG-XZU710M	平ボディ	XZU710-0021436

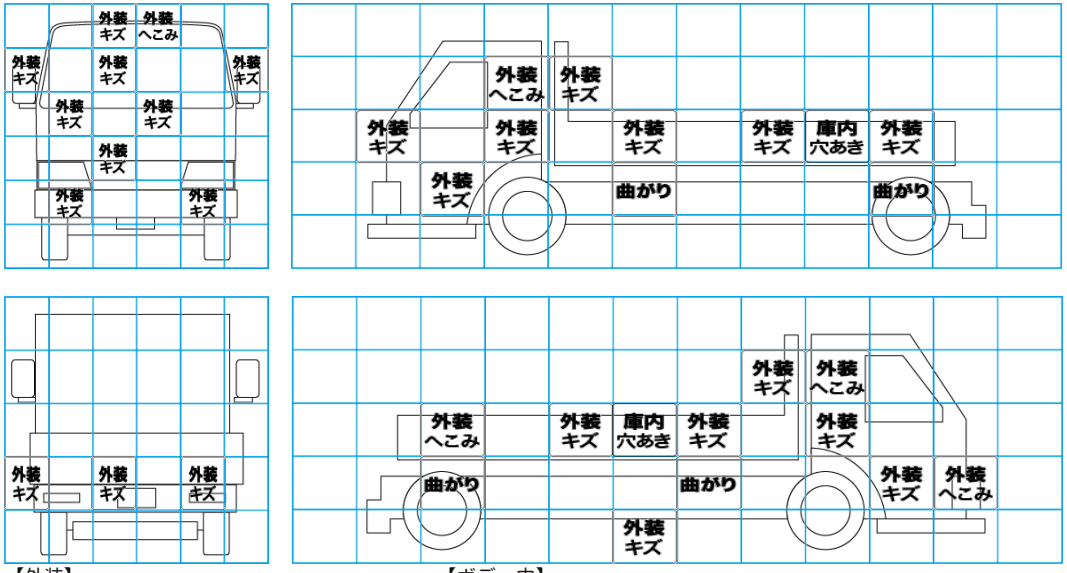
外装状態

特記事項　エンジンキー1本(メイン1)。キャブルーフ凹み、キズ。
記録簿　有（H29/9～R5/10、R7/5）

【備考】コーション無し。床板、前壁二重張り(一部腐食有り)。引き出しフック3対。セイコーラック。ロープフック左右8対(曲がり有り)前2ケ後ろ4ケ。足掛けフック。アオリ内張り損傷箇所有り。左側工具箱。

キャブコーション	フレーム番号	フレームのさび	飛石
有	確認済	無	点傷有
